Constructieve veiligheid van uitkragende galerijplaten

Tweede, herziene uitgave van
CUR-publicatie 248

Dit is een uitgave van SBRCURnet en het Platform Constructieve Veiligheid

Rotterdam, oktober 2014

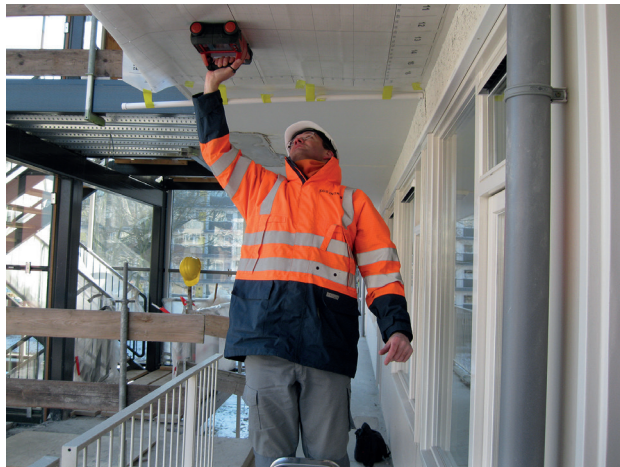
Figuur 3-2 Radarmeting aan onderzijde galerijvloer.

- vaststellen/verifiëren van de aanwezige afmetingen en dikte van de betonvloeren;
- bepalen van de belastingen door aangebrachte afwerkingen en/of bouw delen op/aan de constructie;
- vaststellen van zichtbare gebreken zoals uitzonderlijke vervorming, aanwezigheid van scheuren, corrosiesporen, lekkages en de wijze van vocht afvoer langs de kim (goot).
- verificatie (indicatief) van de wapeningsconfiguratie (onderlinge afstand staven) en de positie/hoogteligging (ofwel de daarmee samenhangende inwendige hefboomsarm) met een wapeningsdetector.

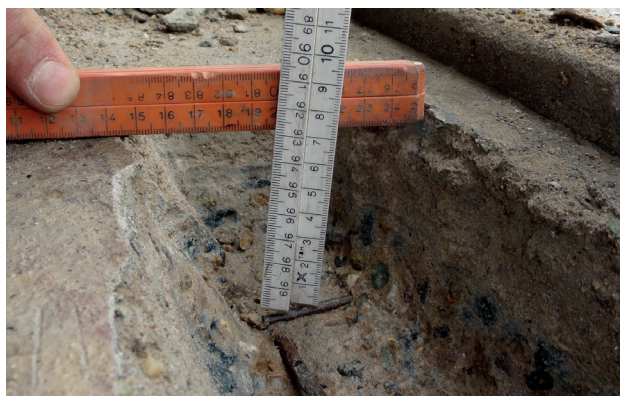
Figuur 3-3 Verificatie wapening vanaf bovenzijde galerijvloer.

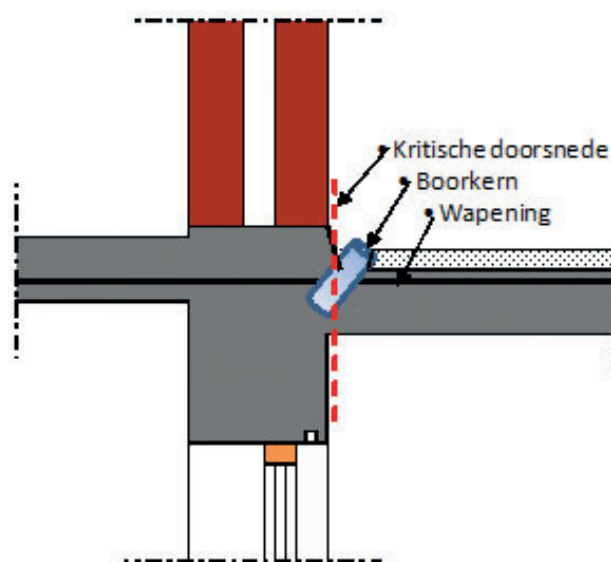
Figuur 3-4 Bijschrift ??????????

Voor het onderzoek naar buigtrekscheuren en het aanwezige chloridengehalte worden kernen (diameter maximaal 50 mm) uit het beton geboord, onder een hoek met het vloeroppervlak. De kernen worden (tussen de wapeningsstaven door) door de kritische doorsnede (overgang van de achterliggende betonnen

gevelbalk / verdiepingsvloer naar de uitkragende vloer – “kim”) en tot voorbij de wapeningsstaven geboord. Voor onderzoek naar het chloridengehalte wordt monstermateriaal verzameld, door uit de kern een schijf (hoogte 10 mm) te zagen ter hoogte van de te onderzoeken diepte. Na slijpen of verbrijzelen tot de fijnheid van boorstof, wordt van deze stofmonsters in overeenstemming met NEN-EN 14629:2007 (Determination of chloride content in hardened concrete) de massapercentages chloriden en cement in de betonmassa geanalyseerd. Met deze meetresultaten wordt vervolgens per monster het chloridengehalte (m/m) berekend ten opzichte van de hoeveelheid cement in het beton.

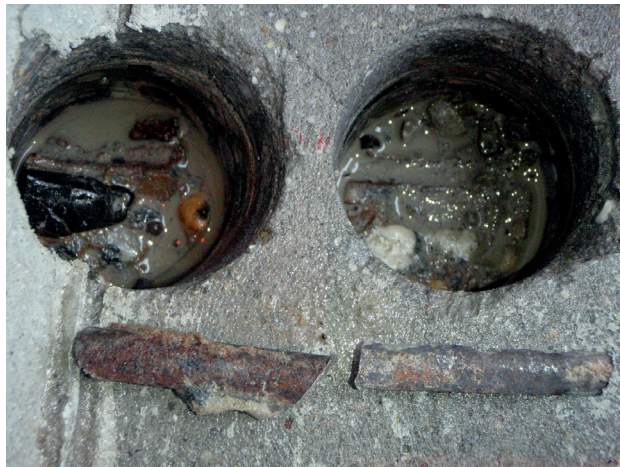
Figuur 3-5 Destructief onderzoek corrosie wapeningsstaal.

Stap 4.3 Na het vaststellen van een hoog chloridgehalte wordt, door middel van potentiaalmetingen een plaats met een relatief grote kans op corrosieactiviteit van het wapeningsstaal nader beoordeeld. Op deze plaats wordt de wapening vrijgehakt en wordt door visuele inspectie gecontroleerd of corrosie is opgetreden en zo ja, in welke mate.

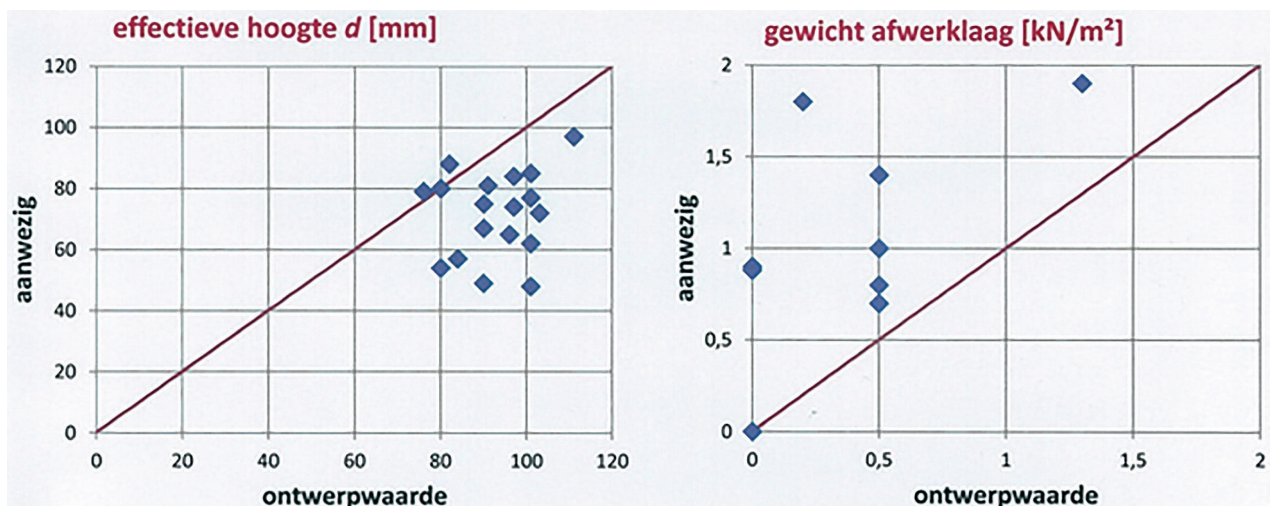
Figuur B1-2 Relatie tussen ontwerpwaarden en tijdens onderzoeken aangetroffen waarden.

- Puntlast en lijnlast bleken met toepassing de vloeiïjnen theorie meestal niet maatgevend;
- In figuur B1-2 zijn de in enkele woongebouwen de aangetroffen waarden van de effectieve hoogte en het gewicht van de afwerklaag vergeleken met de ontwerpwaarden; deze waarnemingen bevestigen dat een lagere effectieve hoogte en een hogere permanente belasting veel voorkomende afwijkingen zijn.
- Bij het uitvoeren van onderzoeken aan de hand van dit protocol zijn geen ervaringen opgedaan die aanleiding zijn om bij de herziening van het protocol in 2014 van een risicogestuurde aanpak af te wijken.
